Montevideo, 22 de febrero de 2022

Evento del 20 de febrero de 2022 – Puente Interbalnearia y camino Los Arrayanes Maldonado

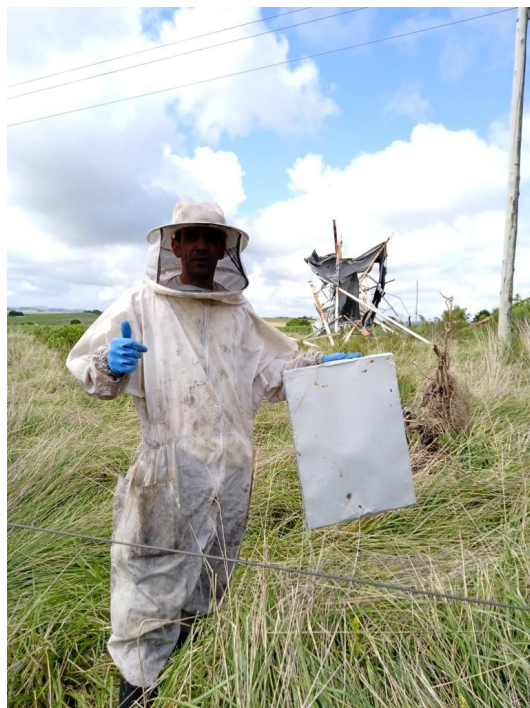
Foto tomada por INUMET del Bombero y Apicultor Alejandro Alegre, al NW del puente.

Los daños al NW del puente son de menor intensidad en comparación a los que están al SE, donde fueron afectados vehículos, contenedores, cartelería de publicidad, una columna de tendido eléctrico y una manga de riego, principalmente.

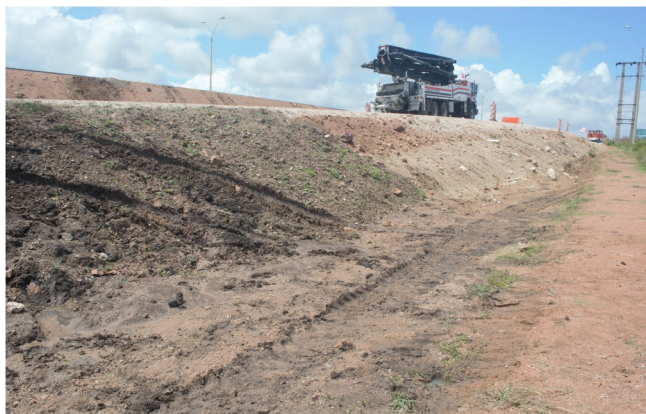
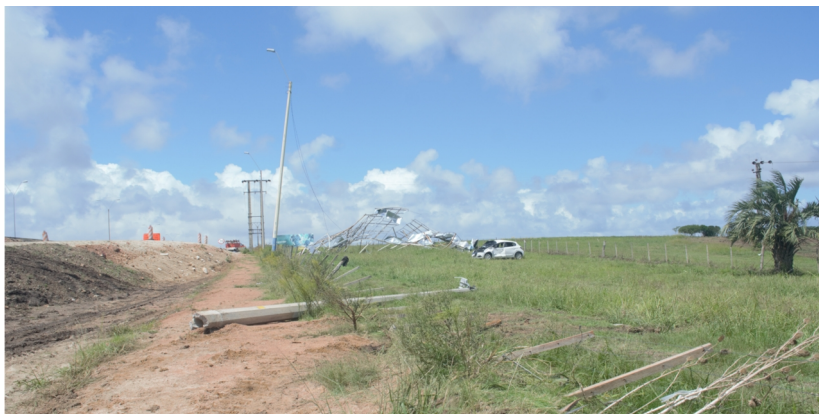
Foto tomada por Matías Mederos, al SE del puente.
